DANNI DA SISMA: DALL'ACQUISIZIONE DATI DA DRONI AL PROCESSING DELLE IMMAGINI

di Elena Candigliota, Francesco Immordino e Valentina Coppola

A Luglio del 2012, due mesi dopo l'evento sismico che ha colpito le province di Ferrara, Modena e Bologna, è stata condotta una sperimentazione relativa ad acquisizione di immagini su alcuni edifici storici danneggiati dal sisma da ricercatori ENEA, Unità Tecnica di Ingegneria Sismica, in accordo con il comune di Bondeno.

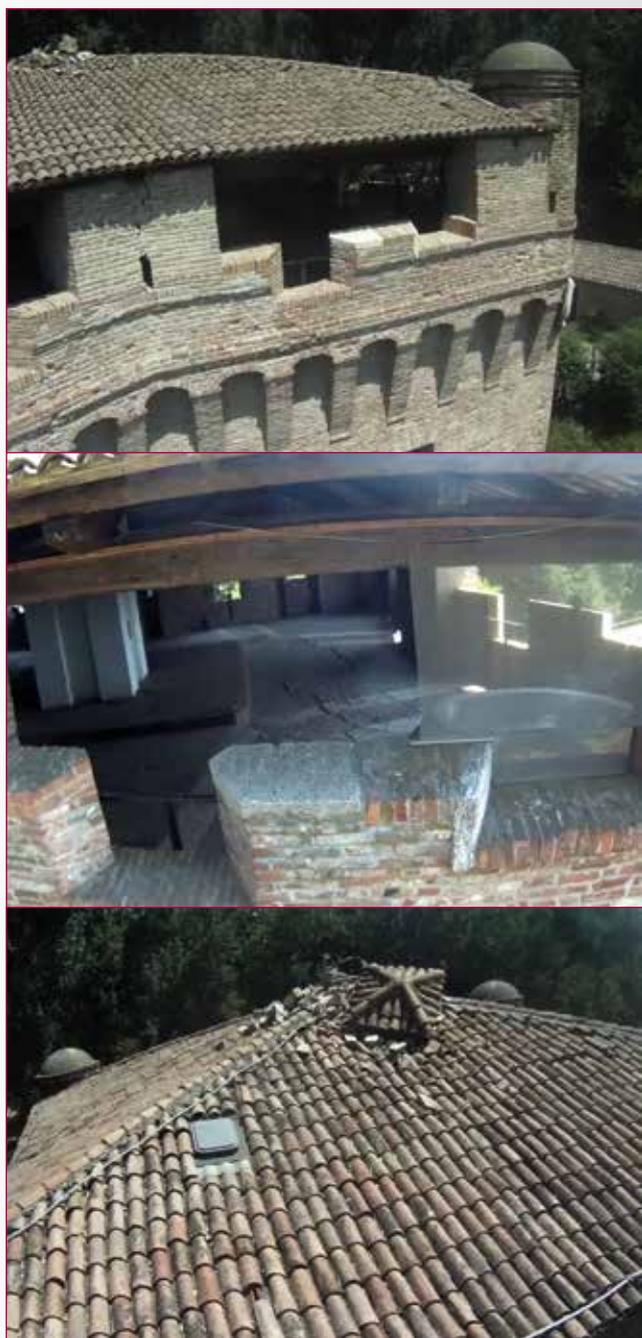
Fig. 7 - Immagini estratte dai filmati acquisiti dai droni.

Le immagini ad alta risoluzione estratte dai video acquisiti hanno consentito l'osservazione di particolari costruttivi, fenomeni di degrado e danneggiamento in zone inaccessibili quali la copertura e il solaio di calpestio al di sopra della volta lesionata del primo piano (figura 7).

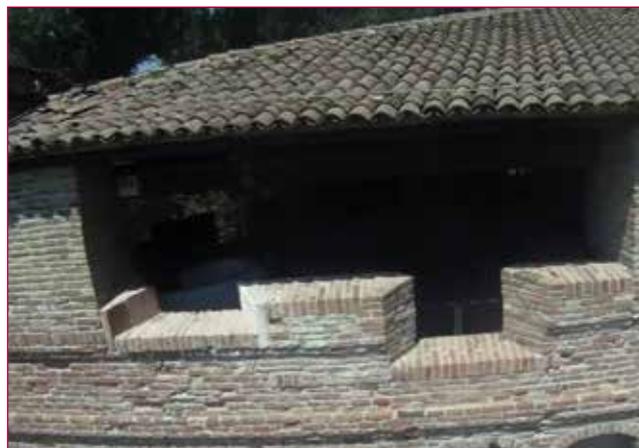
Nel caso presentato in seguito le immagini evidenziano gravi lesioni sui paramenti murari superiori e lungo gli orizzontamenti voltati (figura 8) della Rocca.

Fig. 8 - Immagine estratta dalla camera GoPro.

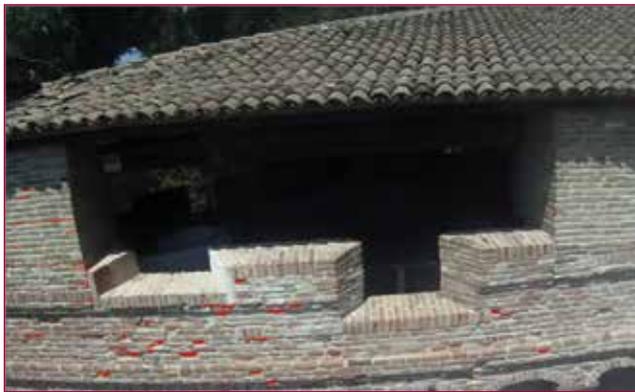
Fig. 10 - Classificazione degli oggetti letti come degrado murario.

- ▶ **ampiezza:** permette di escludere le ombre più lievi prodotte dai mattoni stessi rispetto al degrado ricercato che invece produce ombre e oggetti più larghi (figura 10).

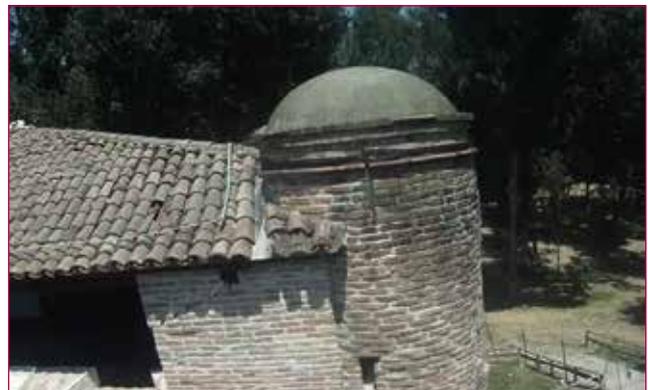
Fig. 13 - Immagine estratta dalla camera GoPro.

Il criterio usato per classificare gli oggetti appartenenti alla lesione diagonale visibile in figura 13 ha richiesto l'uso di due classi:

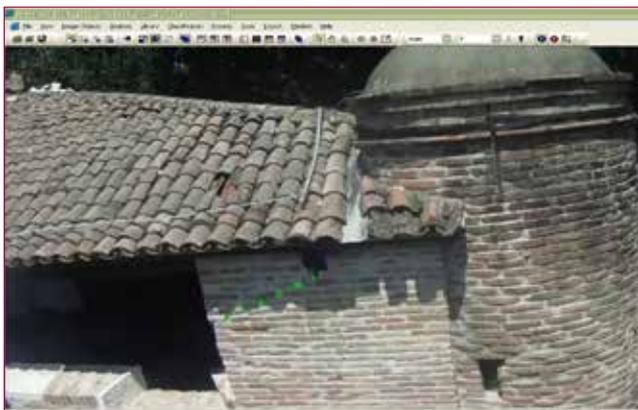
Fig. 14 - Classificazione della lesione diagonale

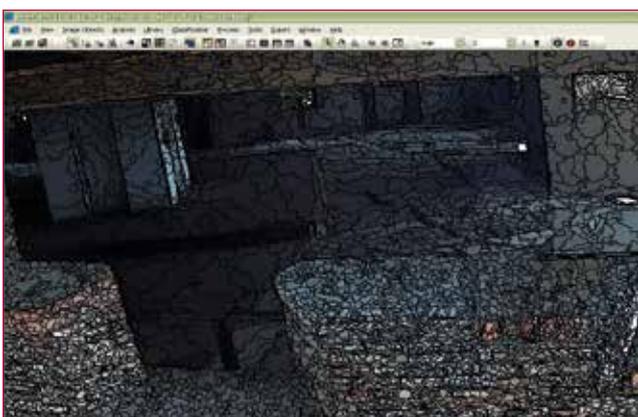
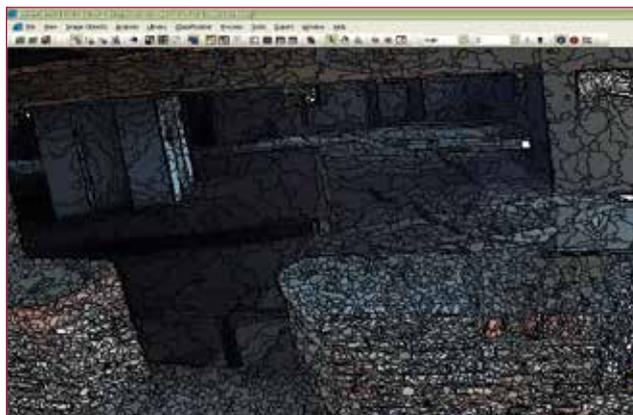
Con la stessa metodologia è stata classificata l'immagine del danno al solaio dell'ultimo piano della Rocca, in cui peraltro le condizioni luminose che creavano un forte contrasto luce-ombra hanno reso il lavoro più complesso (figure 16 e 17). Dopo il processo di segmentazione, individuati gli oggetti corrispondenti alle lesioni, si è proceduto a classificarli secondo una prima classe di riferimento in relazione alle proprietà e alle soglie più significative: area ridotta, bassa luminosità, compattezza, differenza media con i vicini oggetti ecc.

Fig. 16 - Segmentazione finale per la classificazione

Fig. 17 - Classificazione della fessurazione del solaio
