## LA TERMOGRAFIA COME TECNICA DIAGNOSTICA NON INVASIVA

### PER IL MODERNO ESERCIZIO DELLA TUTELA: ALCUNI CASI DI STUDIO

di Francesco Miraglia

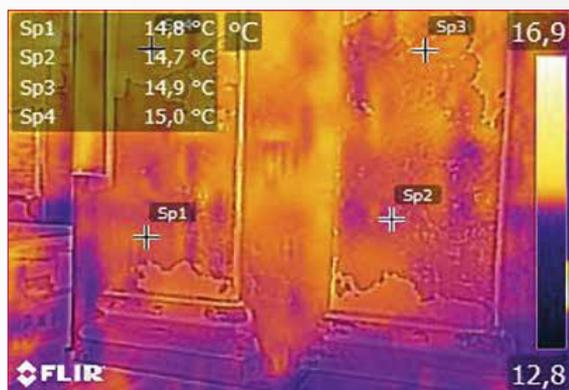
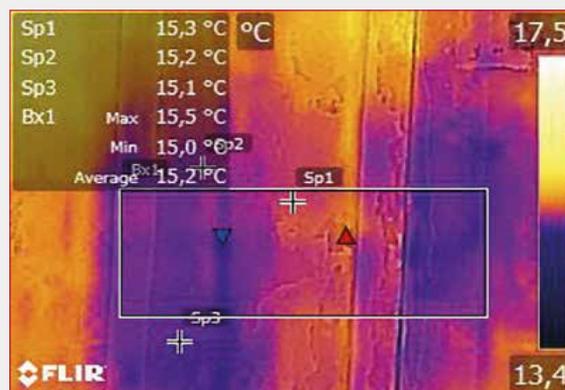
L'analisi termografica di paramenti murari, pilastri e superfici voltate ha rappresentato un significativo ausilio per l'intervento di restauro, consentendo di verificare la presenza di patologie di degrado, nonché di lumeggiare i rapporti stratigrafici all'interno della struttura sacra. Si noti il termogramma di Fig. 3, ottenuto con tre rilevamenti effettuati, nel range di temperatura 12,8-16,9°C, sul pilastro della prima campata, tra la navata centrale e quella sinistra, che segnala una variazione relativa di 0,3°C. Si comprende come la temperatura diminuisca in corrispondenza delle porzioni murarie con elevata presenza di umidità. Il termogramma di Fig. 4, ottenuto con rilevamenti puntuali e areali (effettuati nel range di temperatura 13,4-17,5°C), mostra, invece, anche il valore minimo, massimo e medio della temperatura all'interno di una porzione muraria. In ciò consentendo di avere a disposizione un numero maggiore di informazioni, utili ad una compiuta comprensione delle variazioni di temperatura.

Si indicano di seguito - in accordo con il lessico normalizzato 11182/2006 - i fenomeni di degrado individuati, compresi con maggiore accuratezza mediante l'applicazione della termografia, determinati perlopiù dall'azione dell'umidità di risalita capillare e da infiltrazioni di acqua piovana: distacco (soluzione di continuità tra strati di un intonaco, sia tra loro che rispetto al substrato, che prelude, in genere, alla caduta degli strati stessi); lacuna (perdita di continuità di superfici - parte di un intonaco e di un dipinto, porzione di impasto o di rivestimento ceramico, tessere di mosaico, ecc.); alterazione cromatica, caratterizzante perlopiù le coloriture (variazione naturale, a carico dei componenti del materiale, dei parametri che definiscono il colore).

Fig. 3-4 - Mondragone (CE), Basilica Minore di Maria SS. Incaldana. Termogrammi ottenuti dai rilievi condotti nella fase di analisi pre restauro. Si evidenziano i punti di rilievo (Sp), l'area di rilievo (Bx) con le temperature minima, massima e media, nonché la scala termica di riferimento in falsi colori.

superficie maggiormente condizionata da queste patologie è quella del muro d'ambito della navata sinistra, all'esterno non adeguatamente protetto dagli agenti atmosferici. In questo caso, l'azione combinata dell'umidità di risalita capillare e delle infiltrazioni di acqua piovana, in decenni di sottovalutazione del problema, ha provocato diffusi danni agli intonaci, in gran parte sostituiti durante i lavori di restauro.

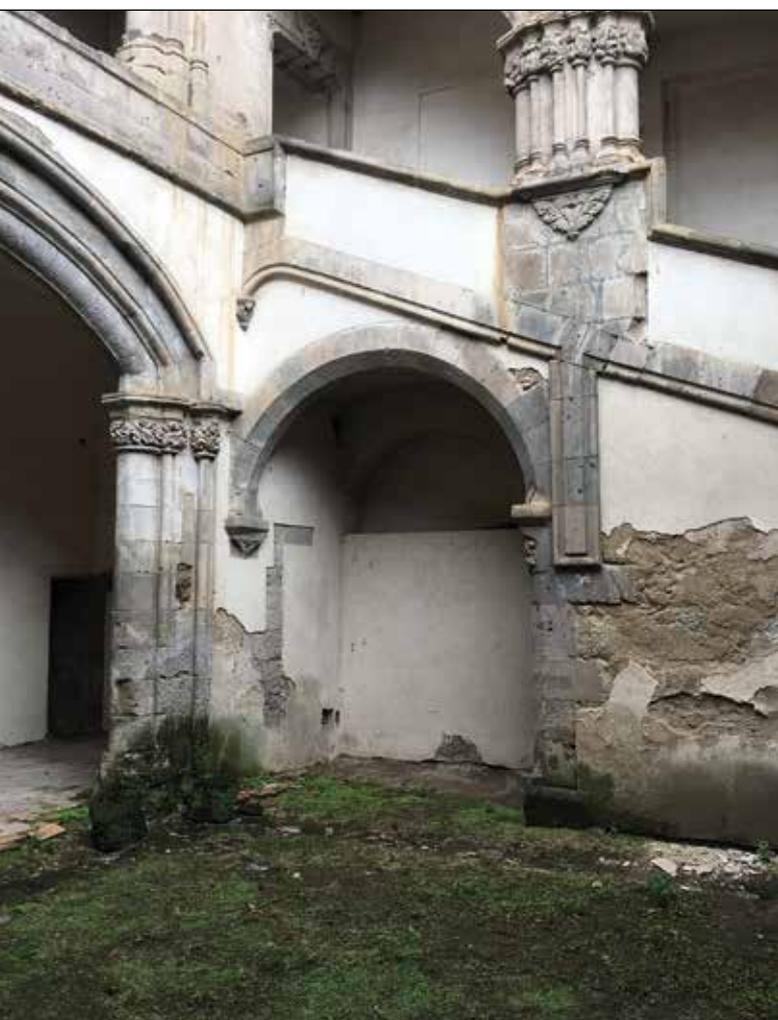
L'analisi dello stato di conservazione, occasionata dalla redazione di un progetto di restauro della porzione quattrocentesca e condotta anche attraverso l'indagine termografica, ha dimostrato come la struttura sia interessata da fenomeni di degrado determinati da azioni chimiche, meccaniche e antropiche, nonché da biodeteriogeni vegetali.

Fig. 5 - Carinola (CE), Palazzo Marzano. Interno, scorcio della loggia quattrocentesca. Si noti la presenza di diverse patologie di degrado.

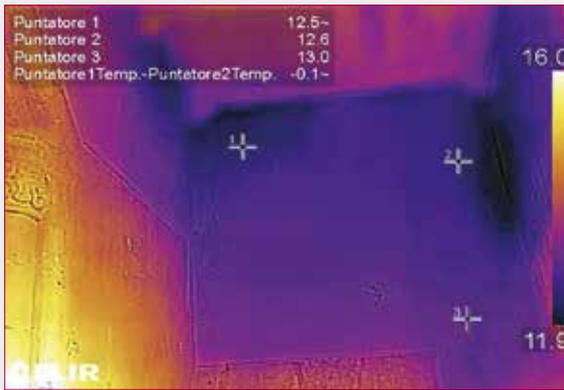
Il termogramma di Fig. 6, ottenuto con tre rilevamenti effettuati nel range di temperatura 11,9-16,0°C sul muro di confine tra il palazzo e la corte di un altro edificio posto a nord, segnala una variazione relativa di 0,5°C. Ben si arguisce come la porzione superiore del suddetto muro, esposta agli agenti atmosferici sulla superficie a nord, presenti caratteristiche termiche diverse da quella inferiore, evidenziata da colori più "caldi", ai quali corrisponde una temperatura maggiore. Il termogramma di Fig. 7 evidenzia, invece, la presenza di un ponte termico tra il muro e la copertura lignea, quest'ultima frutto di recenti interventi di restauro. Tra i punti di rilievo Sp1 (in corrispondenza del muro) e Sp2 (in corrispondenza della copertura lignea) si osserva una variazione relativa di 1,5°C.

Figg. 6-7 - Carinola (CE), Palazzo Marzano. Termogrammi ottenuti dai rilievi condotti nella fase di analisi pre restauro. Si evidenziano i punti di rilievo (Sp), nonché la scala termica di riferimento in falsi colori.
