RILIEVO LASER SCANNER 3D PER IL RESTAURO DELLA CHIESA DI SANTA MARIA MAGGIORE A MIRANDOLA

di Leandro Scaletti, Carlo Gira

Tecnologie di rilievo digitale e modellazione tridimensionale per l'analisi progettuale della ricostruzione del Duomo di Mirandola dopo il sisma del 2012. Verifica e ridimensionamento delle capriate lignee e delle nuove volte leggere per la realizzazione delle coperture, per il restauro delle strutture resistenti al sisma e per il consolidamento strutturale.

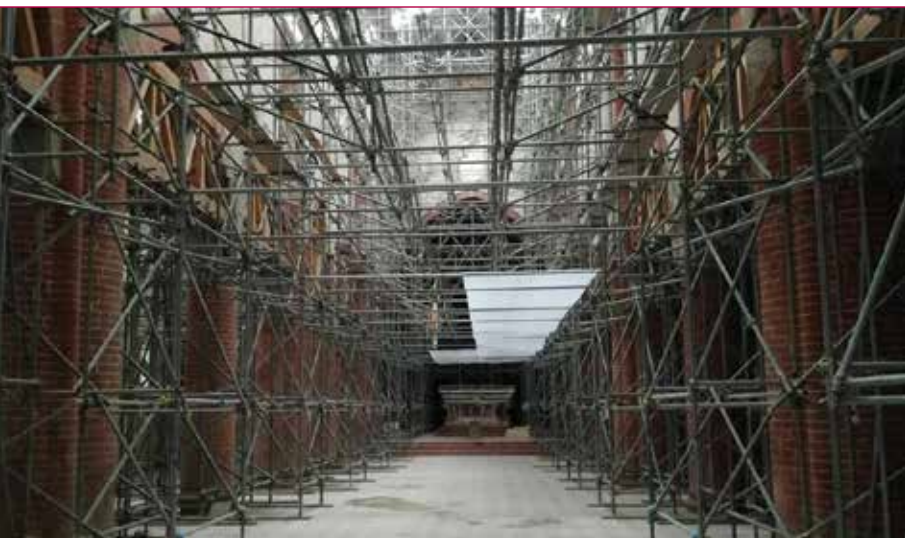
Fig. 1 - Lavori di messa in sicurezza dopo i crolli.

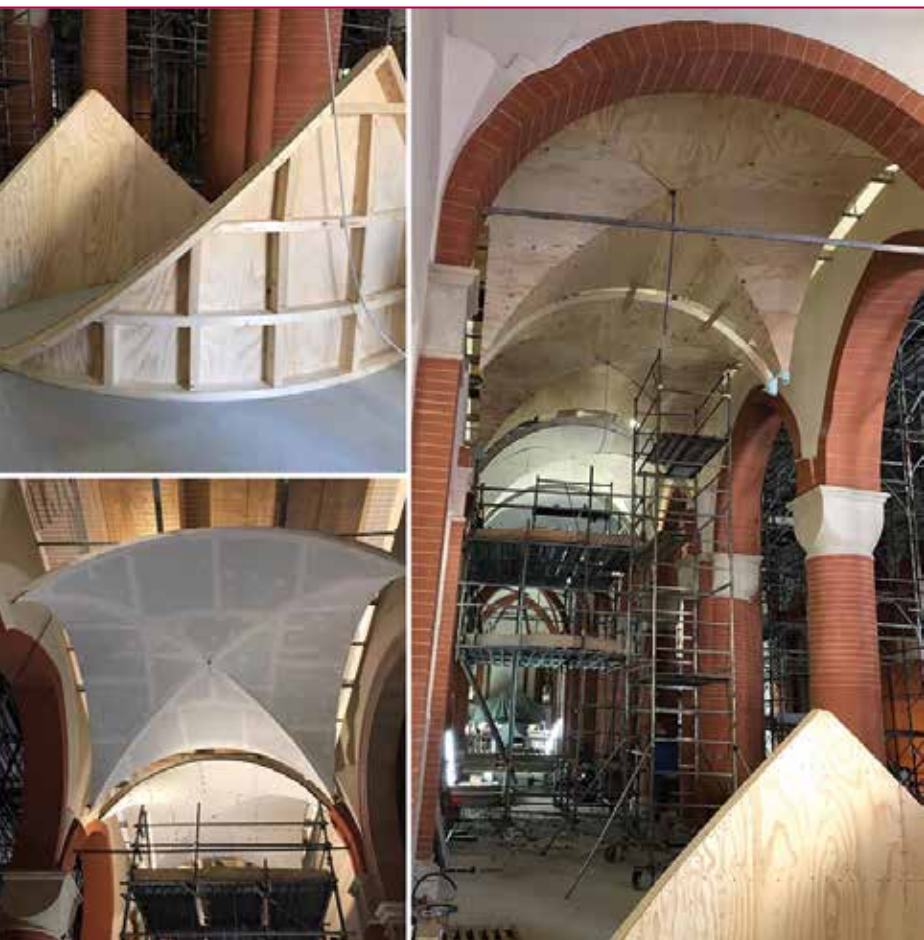
Fig. 4 - Messa in opera delle volte leggere.
