I DIALOGHI DELL'ARTE: CARAVAGGIO INCONTRA VASARI

di Giulia Silvia Ghia, Maria Beatrice De Ruggieri,
Matteo Positano, Marco Cardinali

SCHEDA TECNICA

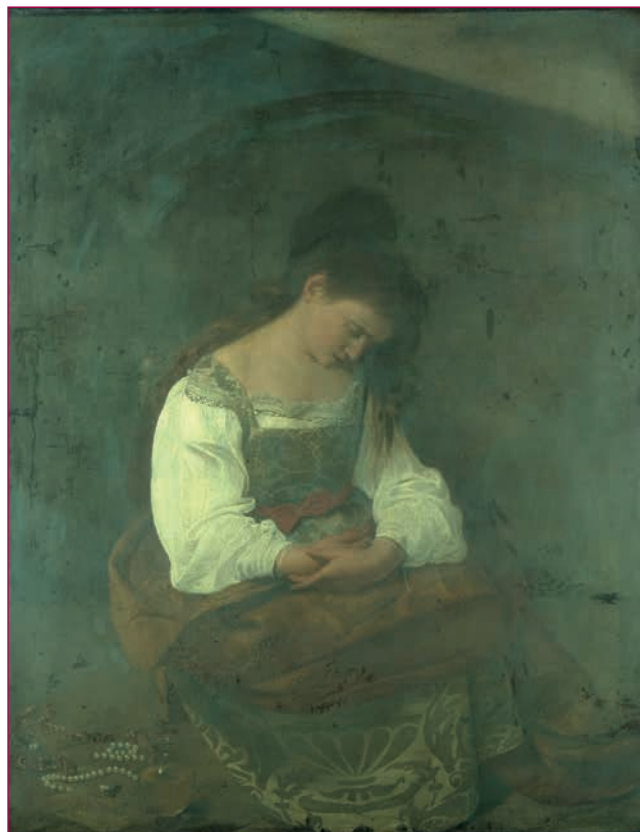
Fig. 1 - Caravaggio, *La Maddalena Penitente*, totale all'ultravioletto.

L'osservazione in luce ultravioletta (Fig. 1) e la comparazione con le stratigrafie su sezione lucida avevano mostrato che la pellicola pittorica era infatti offuscata da almeno due strati di vernici stese in modo disomogeneo, di cui quella più a contatto con la pittura poteva riferirsi all'ultimo intervento noto sull'opera e risalente al 1927; di questo intervento non è certa la reale entità, ma è ipotizzabile che in tale momento sia stata effettuata anche una verniciatura superficiale. È molto plausibile che in seguito, viste anche le numerose esposizioni a cui il dipinto ha preso parte, l'opera sia stata verniciata almeno un'altra volta. A riprova erano evidenti segni di sgocciolature ben visibili sulle parti bianche del dipinto (Fig. 2).

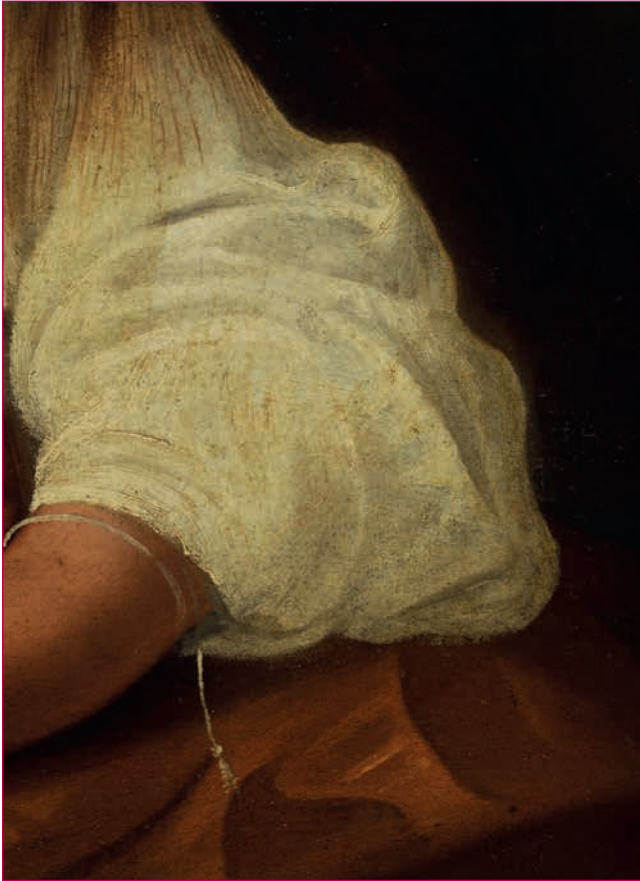
Fig. 2 - Caravaggio, La Maddalena Penitente, dettaglio della manica con tracce di vernice.

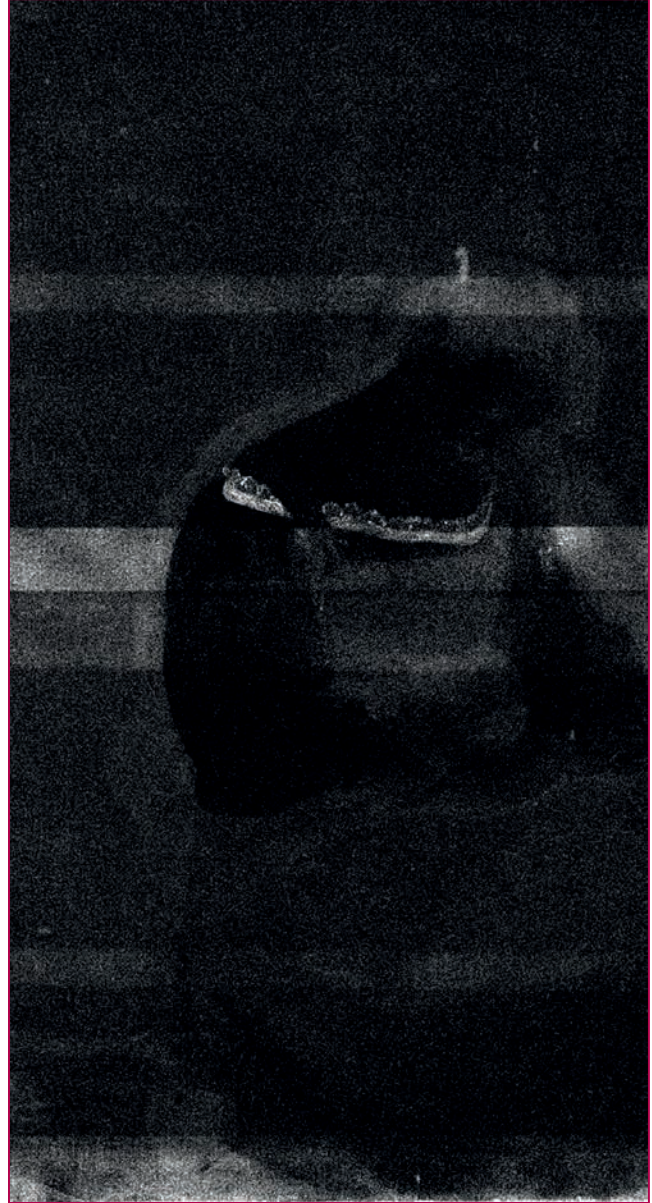
L'innovativa analisi MaXRF, condotta dal prof Koen Janssens e da Geert Van der Snickt dell'Università di Anversa, ha permesso, infatti, di determinare in maniera inequivocabile, la presenza di un'antica aggiunta nella parte alta della camicia. Tra i pigmenti che compongono il merletto con cui termina la camicia è presente il giallo di Napoli (antimoniato di piombo

Fig. 3 - MaXRF immagine della distribuzione dell'antimonio, elemento caratteristico dell'antimoniato di piombo

bo) (Fig.3), che conferisce al bianco un tono decisamente più caldo. Nelle rimanenti parti dell'indumento questo pigmento è assente e la cromia risulta di un tono decisamente più freddo. E' dunque molto probabile che l'aggiunta del merletto sia stata eseguita quando il bianco delle maniche originali risultava già leggermente ingiallito. A seguito di quanto emerso l'assottigliamento della vernice stesa sulla camicia si è potuto spingere, dunque, fino a creare un accordo cromatico tra i due bianchi.

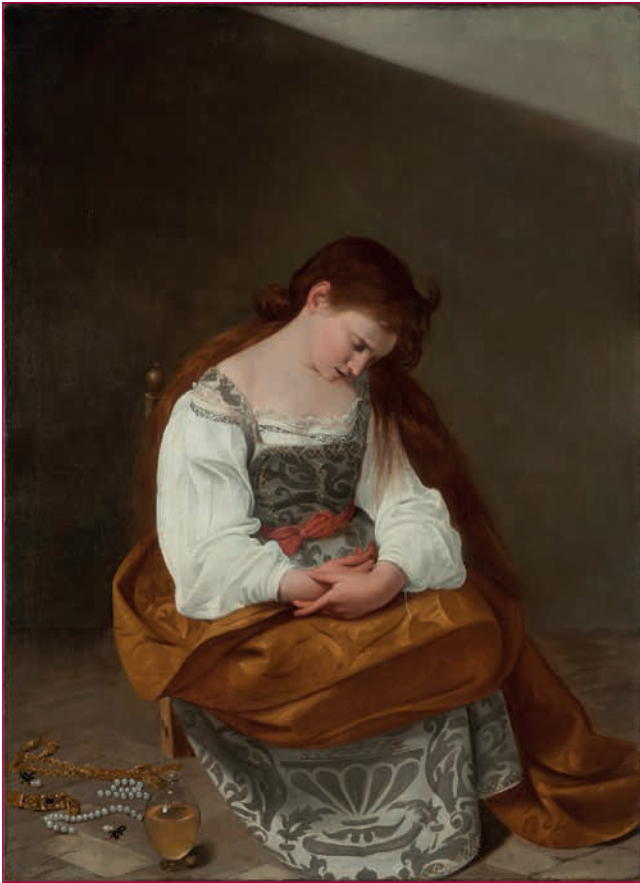
Fig. 4 -Caravaggio, La Maddalena Penitente, dopo il restauro.

Al termine della pulitura sono emerse molte piccole perdite di film pittorico corrispondenti ad abrasioni sulla parte aggettante del filato della tela, degrado stabile che non ha richiesto un intervento di consolidamento e, in corrispondenza della testa della Maddalena, una stesura pittorica originale di colore nerastro, probabilmente un "ombra riportata" che, emersa in precedenti ed empirici restauri, era stata ricoperta. La lettura dell'insieme è stata ripristinata con un lavoro a punta di pennello, prima ad acquerello poi con colori per il restauro Gamblin, che ha completato l'intervento.

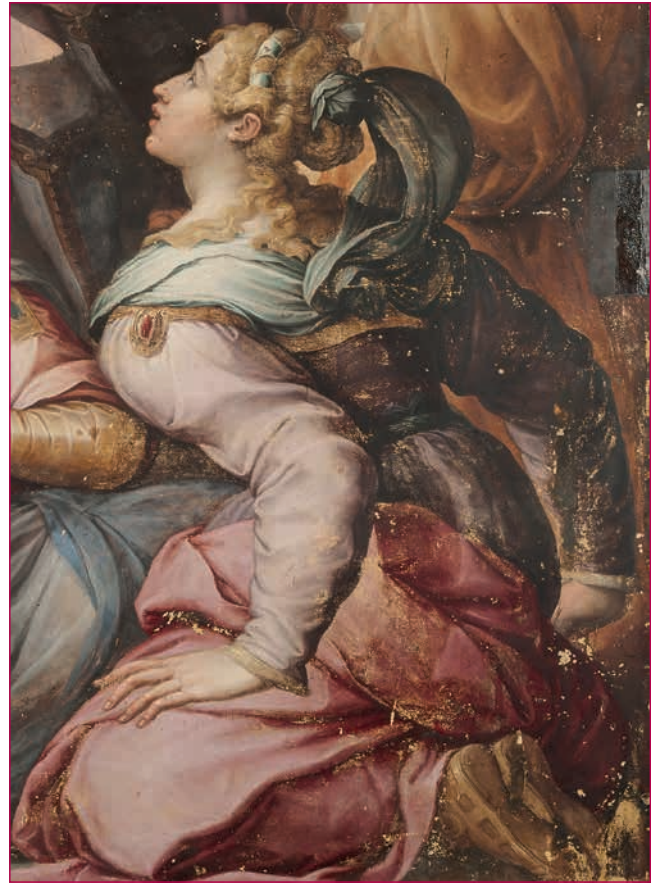
La pellicola pittorica era così interrotta da miriadi di micro cadute di varia forma, localizzate in modo disomogeneo sulla superficie del dipinto ma più concentrate nelle campiture scure (Fig. 5). A contatto con la pellicola pittorica si trovavano anche una grande quantità di piccole macchie brune, molto dure da rimuovere meccanicamente e di difficile solubilizzazione, saldamente aggrappate all'olio. Anche queste macchie erano maggiormente concentrate nelle campiture scure, nel cielo e in generale nelle aree periferiche del dipinto.

Fig. 5 - Giorgio Vasari, Deposizione, dettaglio della Maddalena prima della fase del ritocco.

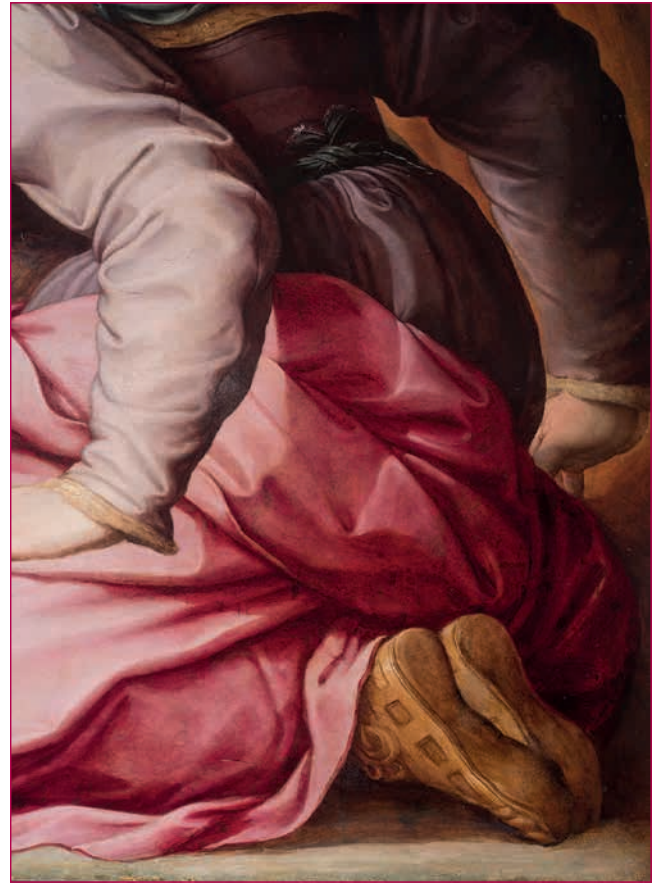
Fig. 6 - Giorgio Vasari, *Deposizione*, dettaglio della figura della Maddalena dopo il restauro.

L'ultima parte del restauro ha riguardato la presentazione estetica. Con l'ausilio di lenti è stato "ricucito" lo strato pittorico a punta di pennello con colori ad acquerello (Fig. 6). Dopo una prima stesura di vernice il lavoro certosino è proseguito coprendo le piccole macchie brune e accompagnando l'insieme con velature eseguite con colori per il restauro Gamblin.

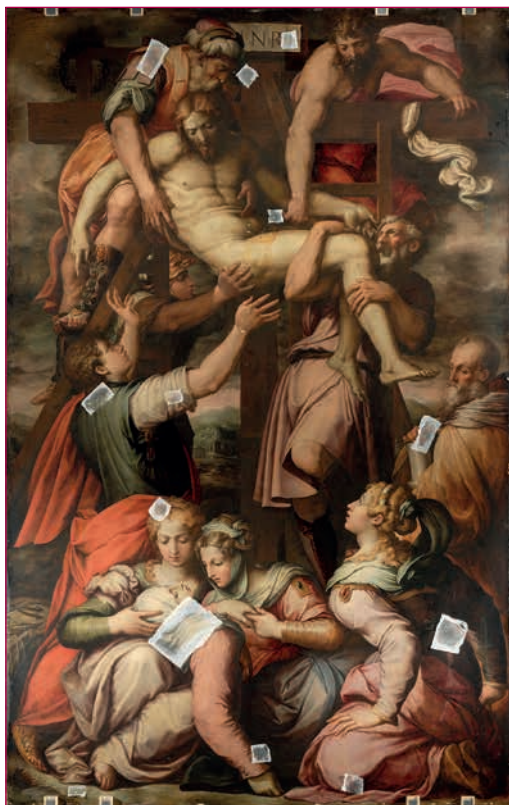
Al contrario la pellicola pittorica e gli strati estetico-protettivi finali testimoniavano, già solo all'osservazione diretta, il pessimo stato conservativo in cui l'opera è a noi giunta. Il manufatto era compromesso da ampie zone affette da microcadute del film pittorico, macchie brune e una cospicua patinatura superficiale; numerosi ritocchi localizzati e ripassature ad olio e vernice, con evidenti e frequenti alterazioni, completavano un quadro alquanto drammatico.

Fig. 7 - Giorgio Vasari, Deposizione prima del restauro.

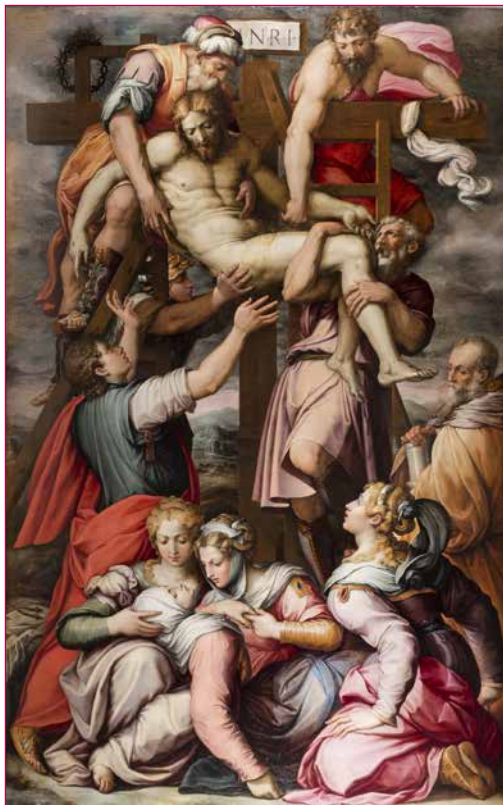
Fig. 8 - La Deposizione della Croce dopo il restauro.
