Monitoraggio strutturale Tecnologie laser per la Torre delle Milizie a Roma

DI FABRIZIO BERNARDINI E RENZO CARLUCCI

Il monitoraggio strutturale è il focus de facto di questo numero in linea con l'articolo che lo precede. In questo articolo viene presentato un sistema completamente progettato ex-novo per il monitoraggio di un famoso manufatto storico a Roma.

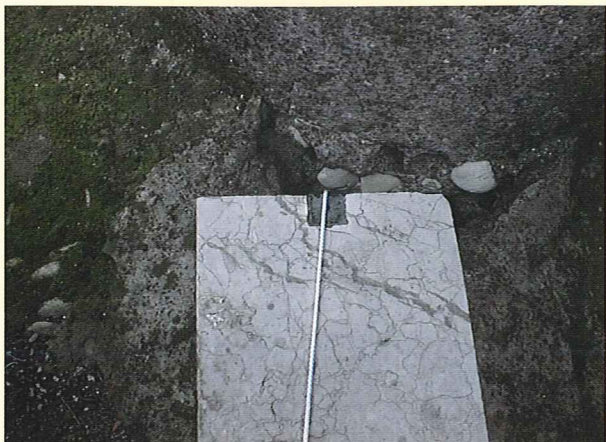
Fig. 1 - L'appoggio vincolato del filo a piombo in copertura

Il sistema di misurazione con pendoli installato durante i lavori di sottofondazione è ancora ben visibile, funzionante e all'uopo riutilizzabile. In fig. 1 si nota la piastra di travertino murata sopra la copertura della Torre, alla base del tavolino in pietra di recente realizzazione. All'estremità superiore di tale piastra si trova una placca in ottone incisa a V ove è previsto l'appoggio del cavo del filo a piombo. Sulla esatta verticale, al livello +11.50 (ingresso attuale della torre), è disposto un cippo marmoreo con scolpiti assi cartesiani e la posizione che il piombo ha assunto negli anni 1932 e 1963 (fig. 2). Analoghi cippi marmorei e appoggi vincolati sono disposti sui tre vertici Sud, Est e Nord al piano del primo camminamento.

Per misurare il movimento vengono realizzati dei punti fissi di misura con pendolo tramite appoggio vincolato all'estremità superiore e cippo marmoreo in basso per il riporto della misura.
