Lezioni dal grande terremoto e dallo tsunami del marzo 2011 in Giappone orientale

di Shunji Murai

Questo rapporto riassume ciò che abbiamo imparato dal disastro del Gran Terremoto e Maremoto nell'Est del Giappone che avvenne l'11 marzo 2011 su una vasta area. Include le descrizioni delle perdite dovute al disastro, le lezioni dai disastri passati e presenti, un focus su ciò che è stato fatto correttamente e cosa è andato storto, l'incidente nucleare della Centrale Nucleare di Fukushima (NPS, Nuclear Power Station) e le opinioni dell'autore.

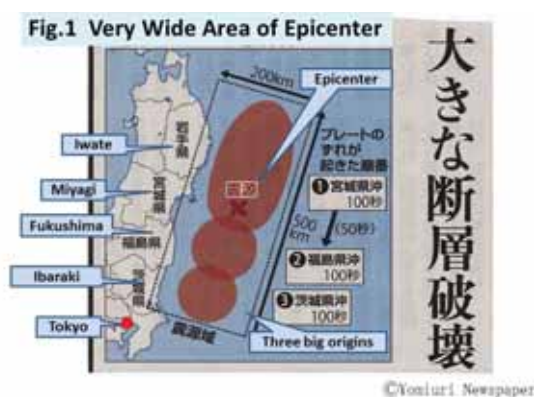
Figura 1 - Ampiezza dell'epicentro.

Alle 14:46 dell'11 marzo 2011, un profondo terremoto di Magnitudo 9.0 si è verificato al largo di Sanriku (nord-est del Giappone) con un epicentro che copre una regione lunga 500 km (nord-sud) e larga 200 chilometri (est -ovest) nell'Oceano Pacifico (vedi Figura 1). Di conseguenza le aree danneggiate hanno riguardato un'area di 500 chilometri delimitata da una parte da Hokkaido (l'isola a Nord del Giappone) dall'altra, nel sud, estesa fino al nord di Tokyo. Abbiamo avuto molti grandi terremoti in passato, ad esempio il grande terremoto di Kobe nel 1995 con 6.000 vittime ed un'area danneggiata di molte decine di chilometri.

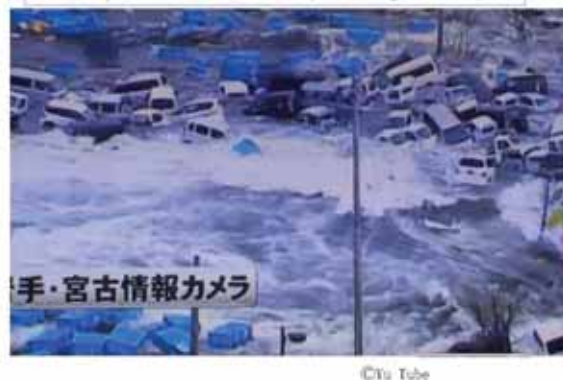
Fig.2a Tsunami attacking Miyako City, Iwate Pref. At 3pm, March 11, 2011 (The height: 10m)

Figura 2a - Lo tsunami a Miyako City, alle ore 15:00 dell'11 marzo 2011 (altezza 10m).

L'altezza dello tsunami è stata misurata come segue dal nord (altezza sulla costa/altezza raggiunta all'interno): Miyako (12,1m/37,8m), Kamaishi (9,3m/21,4m), Ofunado (11,8m / 23,6 m), Kesenuma (12,8m/19,6m), Minami Sanriku (15,8m/non disponibile), Onagawa (18,3m/nd), Ishinomaki (10,3m/nd), Sendai (9,3m/nd), Natori (9,0m/nd), Fukushima NPS (15m/nd), ecc. Il punto più alto dello tsunami è stato di 37,8 m sopra il livello del mare nel distretto di Taro, Miyako City, Prefettura di Miyagi, secondo l'indagine dell'Università di Tokyo. Lo tsunami ha colpito piccole città costiere cinque chilometri a monte lungo il fiume nel zona di Sanriku, dove la baia ha una forma topografica a V che ha accentuato l'altezza dello tsunami. Lungo il fiume Kitagami, lo tsunami di 5m ha colpito la bocca in cui ha spazzato via tutte le strutture portuali e le barche, a 4 km all'interno lungo il fiume, un ponte è crollato, a 6 chilometri i villaggi sono stati inondati, a 14 km i campi agricoli sono stati inondati e a 49 km il livello dell'acqua della boa in una stazione di misura è improvvisamente salita di 10cm ad un ora dal terremoto. Perfino a Toda, 28 chilometri a monte del fiume Arakawa, allagando la Baia di Tokyo, il livello dell'acqua è salito di 1 metro e 20 centimetri dopo il terremoto. Tale propagazione dello tsunami non si aspettava proprio.

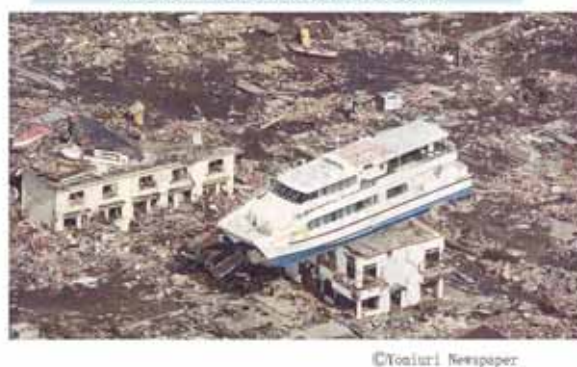
Fig.2b A big boat flown on the roof of a building in Otuchi Town, Iwate Prefecture

Figura 2b - Una nave sul tetto di un edificio a Otuchi Town.

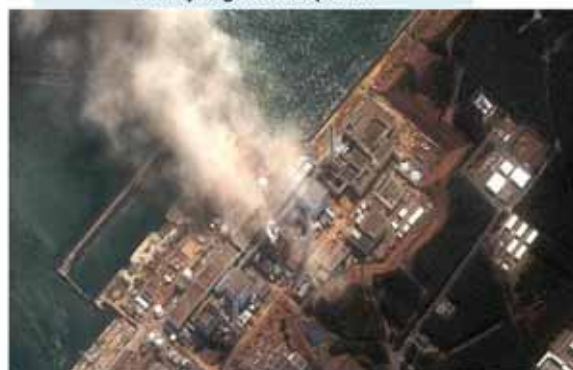
Fig.3 Accident of Fukushima Nuclear Plants with Hydrogen Gas Explosion

Figura 3 - Incidente alla Centrale nucleare di Fukushima con esplosione di gas idrogeno.

- 1 l'altezza prevista nell'ipotesi di uno tsunami era di 5,7 metri, mentre l'attuale tsunami è stato alto 15 m, e i generatori esterni di energia per l'emergenza erano situati al piano terra o inferiore;
- 2 un generatore supplementare per le emergenze, come suggerito anche da autorità USA, è stato trascurato;
- 3 TEPCO non ha considerato le possibili esplosioni di gas Idrogeno;
- 4 il rivestimento di protezione per il recipiente a pressione del reattore con uno spessore di 16 centimetri di acciaio e lo spessore di 3 centimetri di acciaio del contenitore del reattore e 2 metri di calcestruzzo erano stati reputati in grado di resistere a qualsiasi forza.

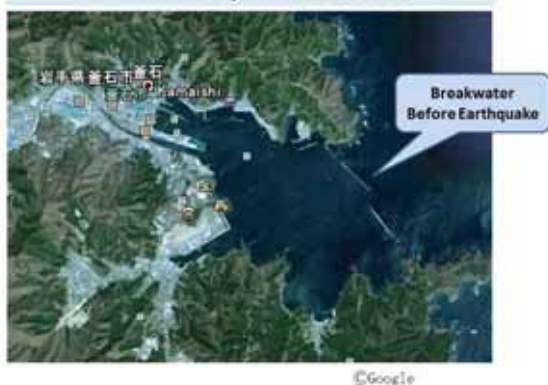
Fig.4a The Deepest Breakwater against Tsunami in Kamaishi Bay. Iwate Prefecture

Figura 4a - Le grandi barriere marine contro gli tsunami a Kamaishi Bay. Prima del terremoto.

Ad esempio, Kamaishi City, Prefettura di Iwate, ha costruito enormi frangiflutti lungo due chilometri di costa, con 20 metri di spessore, 8 m di altezza sul livello del mare e 65 m di profondità, annoverati come i più grandi frangiflutti nel Guinness dei Primati Mondiali (vedi Figure 4a e 4b). Il villaggio di pescatori Taro, Distretto Miyako, Prefettura di Iwate ha costruito frangiflutti alti 10 m di lunghezza totale 2,4 km contro gli tsunami, in quanto il villaggio è stato già gravemente danneggiato dal maremoto del 1896 (con una altezza di 38.2m) e da quello del 1933. Ma questo frangiflutti, chiamato Muraglia Taro Grande è stato completamente distrutto dallo tsunami di questa volta, che era alto 14 metri, ben più alto rispetto a quanto le autorità avevano previsto. Un solo villaggio, di nome Fudai Village,

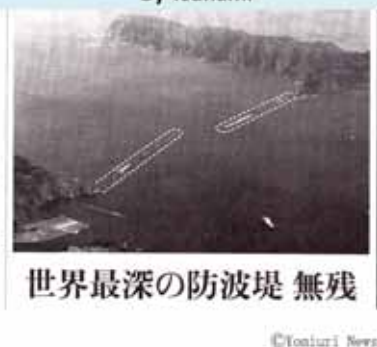
Fig.4b Destroyed Breakwater in Kamaishi Bay By Tsunami

Figura 4b - Le grandi barriere marine distrutte dallo tsunami a Kamaishi Bay.

Dovremmo avere imparato la lezione che che un "hardware", quale un frangiflutto molto alto, non può garantire di salvare la gente, mentre abbiamo bisogno di "software" e quindi di procedure per la fornitura di sistemi di allerta e di evacuazione.

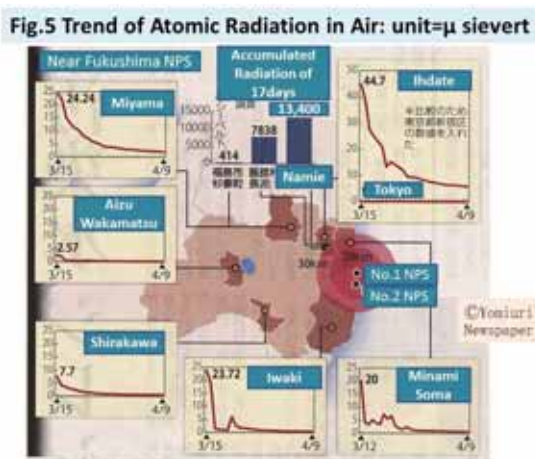
Figura 5 - Livelli di radiazione atomica raggiunta nell'aria.

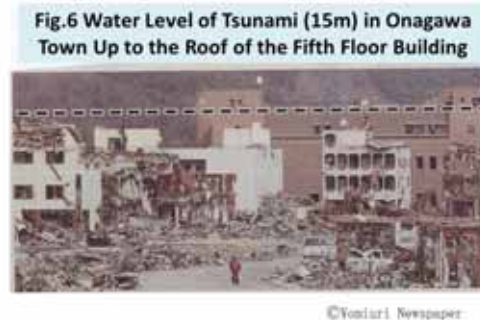
Figura 6 - Livello dell'acqua raggiunto (15 m) a Onogawa fino al 5 piano dell'edificio

- Il Sindaco della Città di Otsuchi Town, prefettura di Iwate, ha organizzato una festa di soccorso subito dopo il terremoto insieme ad altri Agenti, all'esterno del Municipio. Il vice Sindaco della Città ha realizzato che stava arrivando lo tsunami e ha gridato di scappare al quinto piano in cima al palazzo. Quando il vice Sindaco ha raggiunto il tetto dell'edificio, il Sindaco stava correndo dietro di lui ma è stato spazzato dallo tsunami. Non c'era una differenza maggiore di 30 secondi tra la sicurezza e la morte. Allo stesso modo nella città di Onagawa, un signore che corse al piano quinto (alto 15 m), sicuro, ha detto che nessuno poteva credere che lo tsunami sarebbe arrivato sino a questa altezza (vedi figura 6).
