# CARATTERIZZAZIONE DI ELEMENTI FITTILI CAVI CHIUSI UTILIZZATI NELLA COSTRUZIONE DELLA CHIESA DELLA MADONNA DEL PETTORUTO A LATTARICO IN CALABRIA

di Caterina Gattuso, Philomène Gattuso, Ida Massimilla e Valentina Caramazza

Si presenta un lavoro di conoscenza circa la tecnica costruttiva della Chiesa dedicata alla Madonna del Pettoruto.

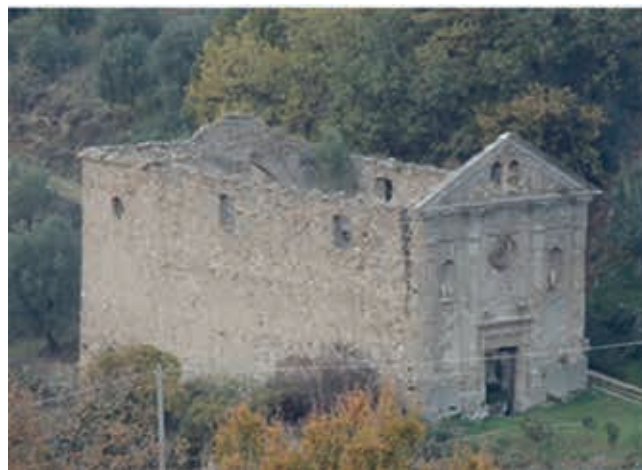
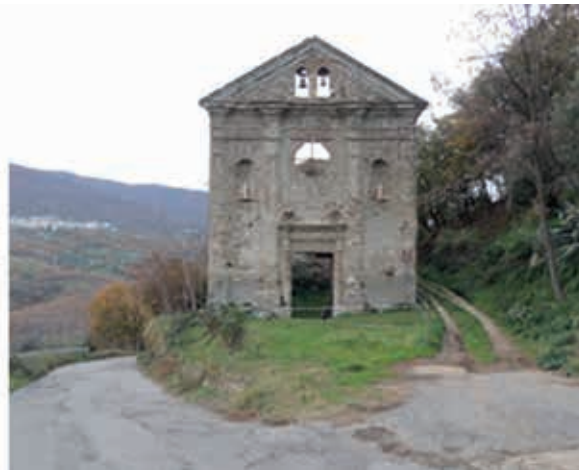
Fig. 2 - Chiesa del Pettoruto, Lattarico: vista d'insieme (a); facciata principale (b).

tro storico di Lattarico. Ubicata “extra moenia” rispetto al paese (Fig. 1b), l’edificio, nonostante si presenti ormai ridotto allo stato di rudere, costituisce ancora oggi una delle più importanti testimonianze di architettura tardo-Barocca (Fig. 2a).

La Chiesa possiede una pianta rettangolare ad unica navata ed è caratterizzata lateralmente da una serie di finestre. La facciata decorata da quattro lesene, presenta un ampio portale centrale sormontato da un timpano a lunetta, su cui è posto un rosone affiancato da due nicchie (Fig. 2b). All’interno delle nicchie, che fino a pochi anni fa erano vuote, sono state poste due statuette: il Sacro Cuore e San Francesco di Paola. Inoltre in passato, al di sopra del portale era presente un riquadro composto da nove mattonelle in maiolica decorata, che rappresentava San Francesco di Paola mentre attraversava lo Stretto di Messina sul suo mantello (Fig. 3) (1,2).” All’interno rimane parte dell’abside su cui si notano tracce di affreschi e un’iscrizione non decifrabile, mentre sulle pareti laterali sono tuttora visibili affreschi e decori con effetti cromatici dalle tinte giallo-oro e turchese (3).

L’edificio ha subito notevoli danni a causa del sisma che interessò la Calabria nei primi anni del ‘900, evidenti in particolar modo sulla facciata che porta il segno di una lunga frattura e nella totale assenza della copertura che in origine era rappresentata da un’unica volta a botte.

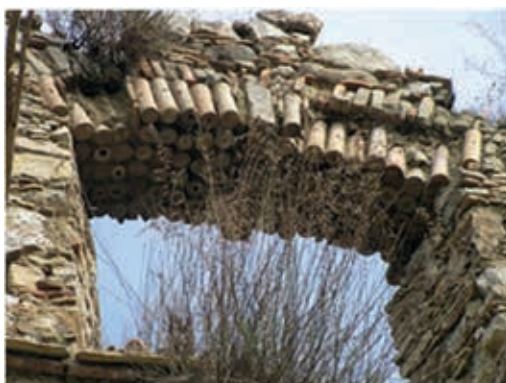
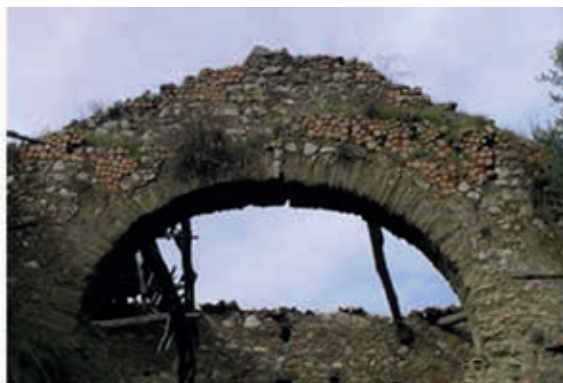
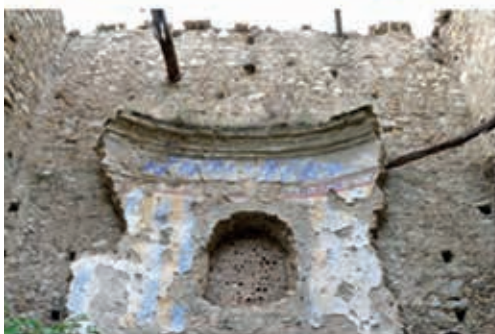
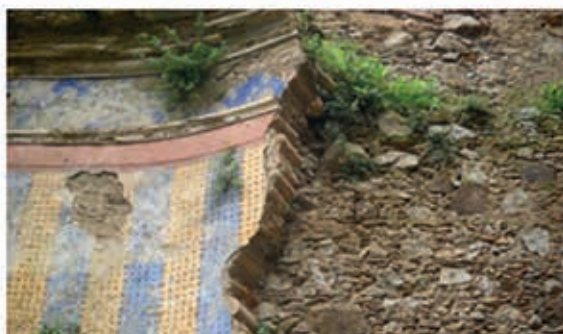
Fig. 4 - Particolari della struttura con caruselli :  
architrave (a);  
arco dell’abside (b);  
abside (c);  
particolare dell’abside (d).

si basa sull’utilizzo di elementi in terracotta dalla forma cilindrica chiusi e vuoti all’interno che appartengono alla categoria dei laterizi cavi, i cosiddetti “caruselli”, la cui funzione era quella di alleggerire la struttura muraria (Fig. 4) (4, 5, 6).

Tale tecnica costruttiva è presente in particolar modo nell’arco trionfale, nella parete absidale, nel tabernacolo e sulle finestre. I caruselli sono stati utilizzati anche nella realizzazione delle pareti laterali, in quanto oltre a favorire un alleggerimento della struttura, consentivano la formazione di una vera e propria camera d’aria in grado di contrastare gli effetti causati dall’umidità (7, 8, 9, 10).

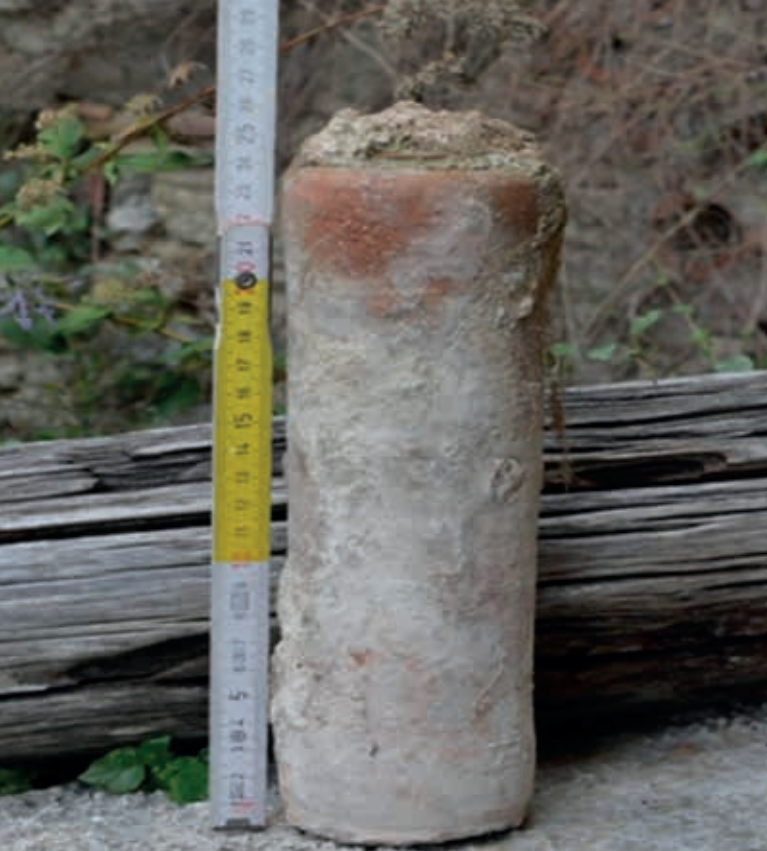
Fig. 5 - Esempio di carusello integro.

Seppur i caruselli presenti all'interno della Chiesa abbiano diverse forme e tonalità, in media presentano una forma cilindrica affusolata con una altezza pari a circa 24 cm, uno spessore pari a circa 0,5 cm ed un diametro massimo di 7 cm. La superficie sia interna che esterna si presenta mediamente liscia e solo in rari casi appare ruvida (Fig. 5).

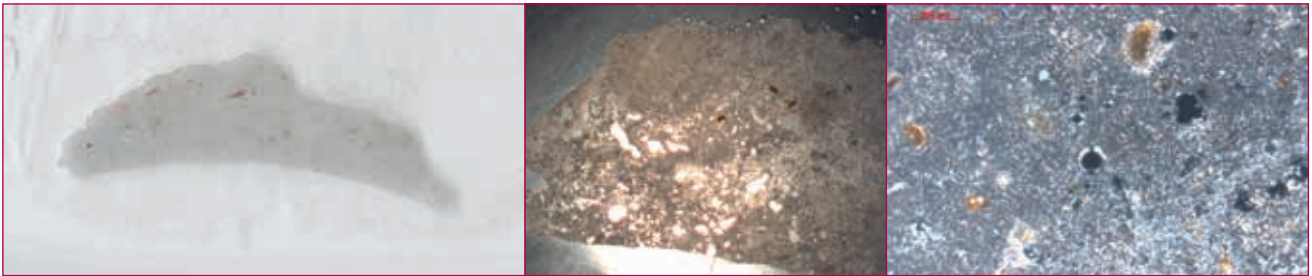
Fig. 9 - Campione 2L: Sezione sottile (a), immagine al microscopio ottico a luce naturale (b) e a luce polarizzata (c).

A luce polarizzata, sulla sezione sottile della malta (Fig. 9a) si rileva una quantità di legante di colore grigio di composizione gessosa e aspetto anisotropo abbondante ed una più scarsa presenza di aggregato. Questo, ben classato, è costituito da frammenti di arenaria grossolana e quarzo, sono presenti addensamenti di ossidi di ferro. La maggior parte dei clasti sono sub-arrotondati, la loro distribuzione è alquanto omogenea, l'addensamento è medio. La porosità è alta, così come la loro sfericità. Dall'osservazione di questa sezione sottile si evince che il campione in questione è una malta ben confezionata.

Il legante possiede a luce naturale un colorazione disomogenea essendo caratterizzato da un colore d'insieme marrone chiaro e da una banda centrale avente una tonalità più chiara e presenta una matrice criptocristallina (Fig. 9b). Inoltre è possibile osservare un'elevata porosità di derivazione primaria rappresentata da pori di forma circolare, alcuni dei quali caratterizzati dai tipici orli di ricristallizzazione dovuti a fenomeni di riprecipitazione del carbonato di calcio che si deposita attorno ai pori stessi (Fig. 9c).

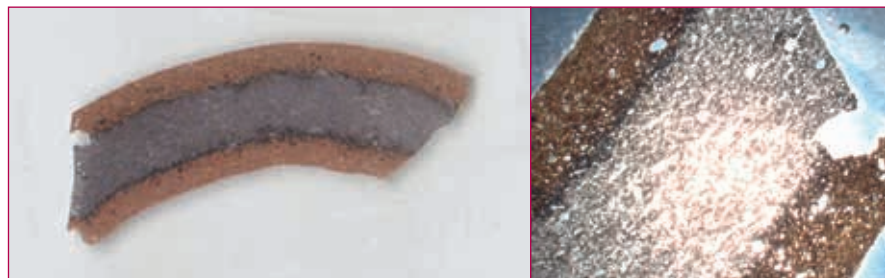
Fig. 10 (sopra) - Campione 3L: Sezione sottile (a), immagine al microscopio ottico a luce naturale (b).

A luce naturale il campione analizzato (Fig. 10a) presenta una matrice eterogenea caratterizzata dalla presenza di una struttura a strati. Nello specifico sono stati individuati due strati esterni di colore rosso mattone che racchiudono uno strato più interno di colore nero, di spessore maggiore, che viene comunemente definito "cuore nero o nucleo nero". In particolare è possibile distinguere sull'interfaccia strato esterno - strato scuro per entrambi i lati la presenza di una colorazione più scura rispetto allo strato centrale (Fig. 10b). A luce polarizzata l'indagine è stata svolta sia sulla parte centrale corrispondente al cosiddetto "cuore nero" sia sullo strato più esterno.

La formazione del cuore nero è dovuta ad una cottura difettosa o non completa avvenuta in ambiente fortemente riducente.

Difatti un rapido innalzamento della temperatura seguito da un raffreddamento molto veloce, impedisce la penetrazione dell'ossigeno verso l'interno, processo questo che è funzione anche dello spessore della ceramica, facendo sì che il processo di riossidazione riesca a completarsi soltanto sulla superficie esterna che tende a sua volta a schiarirsi. Nello stesso tempo, lo strato interno assume una colorazione grigio-bruna in alcuni casi molto scura, da cui deriva il nome di "cuore nero" o "nucleo nero", determinata dalle sostanze organiche presenti che rimangono allo stato di particelle carboniose (17).

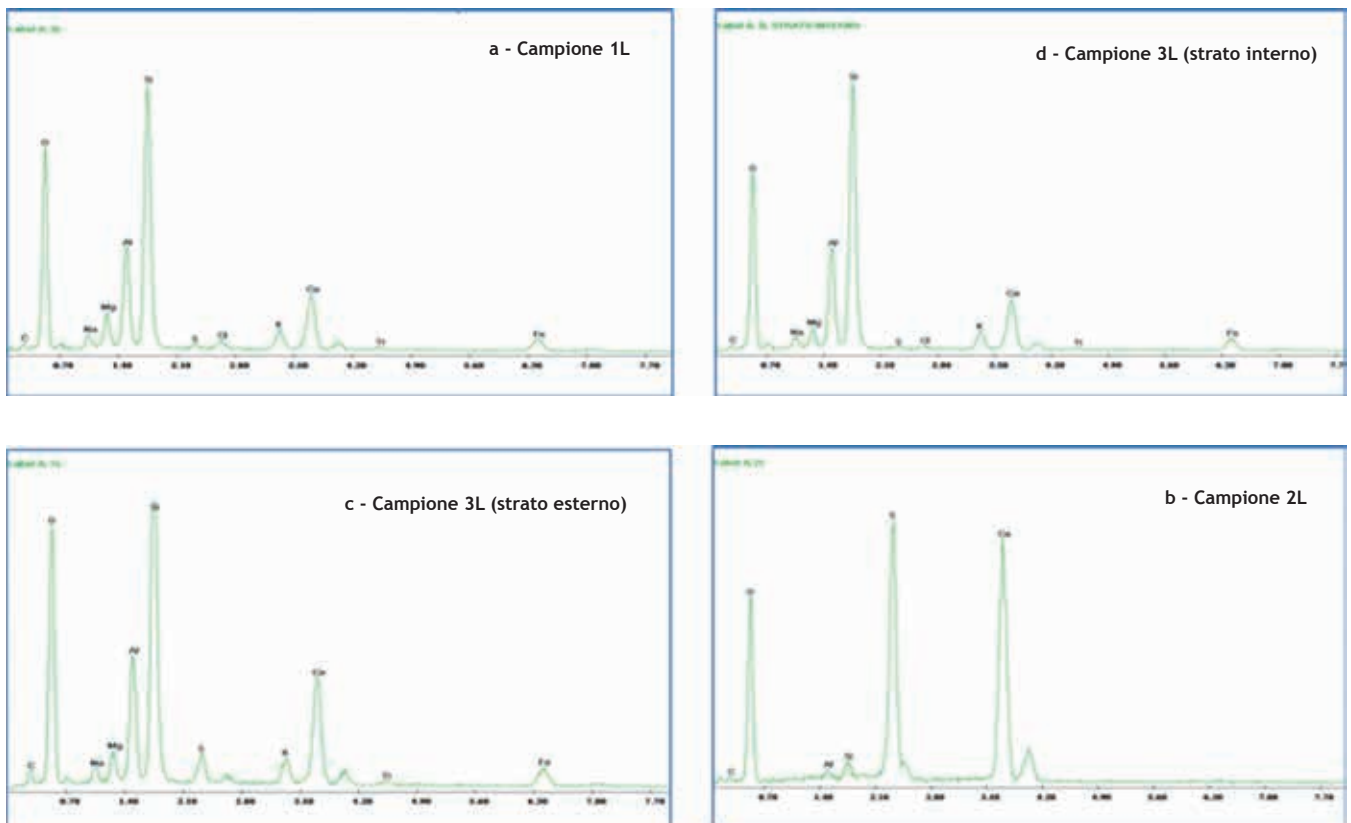
Fig. 15 - Spettri di fluorescenza relativi ai campioni 1L, 2L e 3L.

Al fine di determinare gli elementi chimici costituenti dei campioni considerati, è stata eseguita l'analisi chimica su una zona particolare, associando il microscopio elettronico a scansione alla microsonda EDS. Ciò ha permesso di ottenere lo spettro di fluorescenza di ciascuna porzione esaminata, nel quale ogni picco riconduce ad una determinata specie atomica, permettendo così di ricavare le percentuali in peso degli elementi chimici costituenti e quindi di risalire alla composizione chimica del materiale analizzato (Fig. 15; Tab.1). I risultati ottenuti sul campione 1L hanno permesso di identificare gli elementi chimici costituenti delle argille, ovvero Si e Al e quantità considerevoli di Ca. In quantità notevolmente inferiori sono stati identificati gli elementi: Mg,

S, K, Fe (responsabile della colorazione del laterizio) e Na (Fig. 15a). L'analisi chimica condotta sul campione 2L ha messo in evidenza una prevalenza di S e Ca, quindi una composizione corrispondente a quella del gesso. Ciò consente di stabilire che il legante utilizzato nella malta di allettamento è rappresentato da gesso (Fig. 15b).

Per quanto riguarda il campione 3L, si è scelto di effettuare l'analisi chimica sia sullo strato esterno che su quello interno. I risultati ottenuti su entrambi gli strati analizzati hanno messo in evidenza una composizione identica rappresentata da una prevalenza di Si, Al e Ca e da minime quantità di Mg, Na, K, Cl, S e Fe (Fig. 15c, d). Nel campione 3L è stata rilevata anche la presenza di sali (NaCl) seppur in quantità minime.

Sempre grazie all'utilizzo del SEM, è stato possibile effettuare una caratterizzazione chimica sui due campioni di ceramica che ha portato all'identificazione di una prevalenza di Si, Al e Ca. Per quanto concerne il campione di malta l'analisi chimica ha restituito uno spettro di fluorescenza caratterizzato dalla presenza di picchi elevati di S e Ca, che corrispondono alla composizione chimica tipica del gesso. Di conseguenza è verosimile che il legante utilizzato nella malta di allettamento sia del gesso. Ciò è confermato anche dal fatto che il gesso essendo facilmente deteriorabile all'esterno, viene utilizzato prevalentemente negli ambienti interni, in linea con il campione analizzato che proviene da una delle pareti interne della Chiesa.
