DANNI DA SISMA: DALL'ACQUISIZIONE DATI DA DRONI AL PROCESSING DELLE IMMAGINI

di Elena Candigliota, Francesco Immordino e Valentina Coppola

A Luglio del 2012, due mesi dopo l'evento sismico che ha colpito le province di Ferrara, Modena e Bologna, è stata condotta una sperimentazione relativa ad acquisizione di immagini su alcuni edifici storici danneggiati dal sisma da ricercatori ENEA, Unità Tecnica di Ingegneria Sismica, in accordo con il comune di Bondeno.

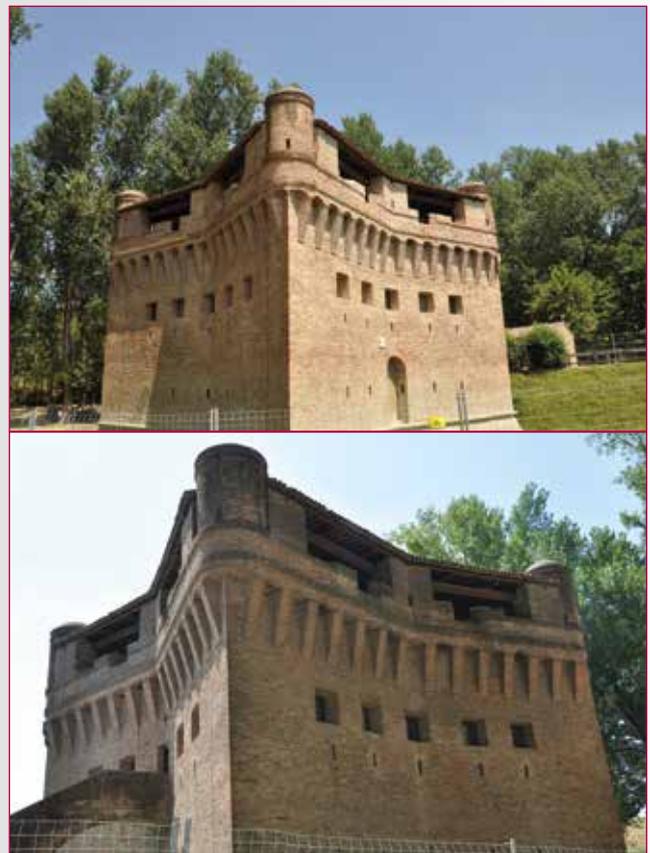
Fig. 5 - Differenti viste della Rocca.

Rocca Possente (figura 5), patrimonio UNESCO dal 1999, è situata nel piccolo borgo di Stellata, nel comune di Bondeno, all'interno di un'area golenale sulla riva destra del fiume Po (figura 3). Edificata intorno all'anno mille, fu ampliata e potenziata dagli Estensi nel 1362. La sua posizione strategica sul Po le permetteva di controllare la navigazione ancora oggi punto di confine tra Emilia-Romagna, Lombardia e Veneto. Distrutta e ricostruita più

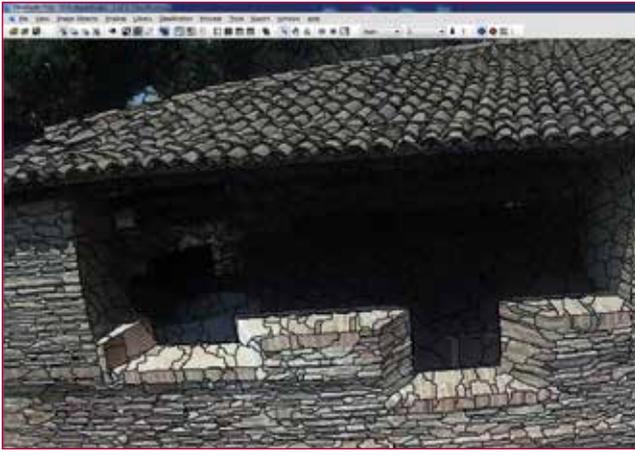
Fig. 9 - Procedura di analisi multivariata di livello 1 (segmentazione).

La segmentazione di primo livello dell'immagine ha lo scopo di creare oggetti identificabili dando molta rilevanza, come detto, alla forma (shape) e meno alla compattezza (compactness) dal momento che la tessitura muraria presenta mancanze longilinee con una scarsa compattezza, vedi figura 9.

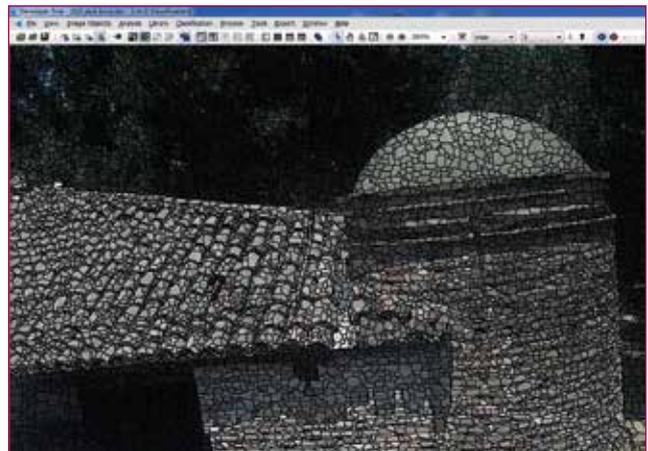
Fig. 12 - Segmentazione di secondo livello.

Dopo l'individuazione del degrado si è passati allo studio delle lesioni diagonali da sisma; nell'immagine seguente (figura 12) la segmentazione ha riguardato il profilo dei mattoni lungo la lesione diagonale nella parte in ombra proiettata dalla copertura. Il software distingue i distacchi verticali come oggetti più scuri, essendo la parte inferiore della spaccatura non più coesa con la muratura ma comunque appoggiata. In questo caso pertanto si è reso necessario un aumento del parametro "compactness" poiché gli oggetti interessati hanno una forma meno longilinea.
