## LA TERMOGRAFIA COME TECNICA DIAGNOSTICA NON INVASIVA

### PER IL MODERNO ESERCIZIO DELLA TUTELA: ALCUNI CASI DI STUDIO

di Francesco Miraglia

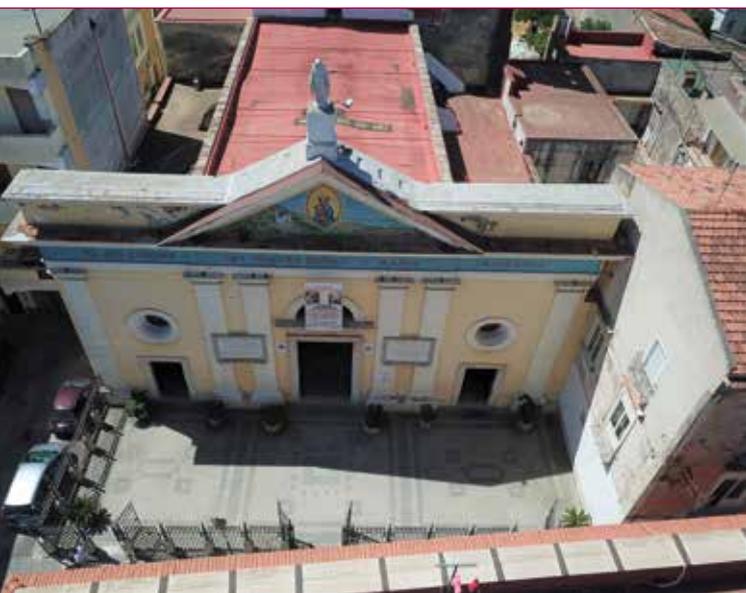
Fig. 1 - Mondragone (CE), Basilica Minore di Maria SS. Incaldana. Scorcio della fronte (Foto di A. Smirne).

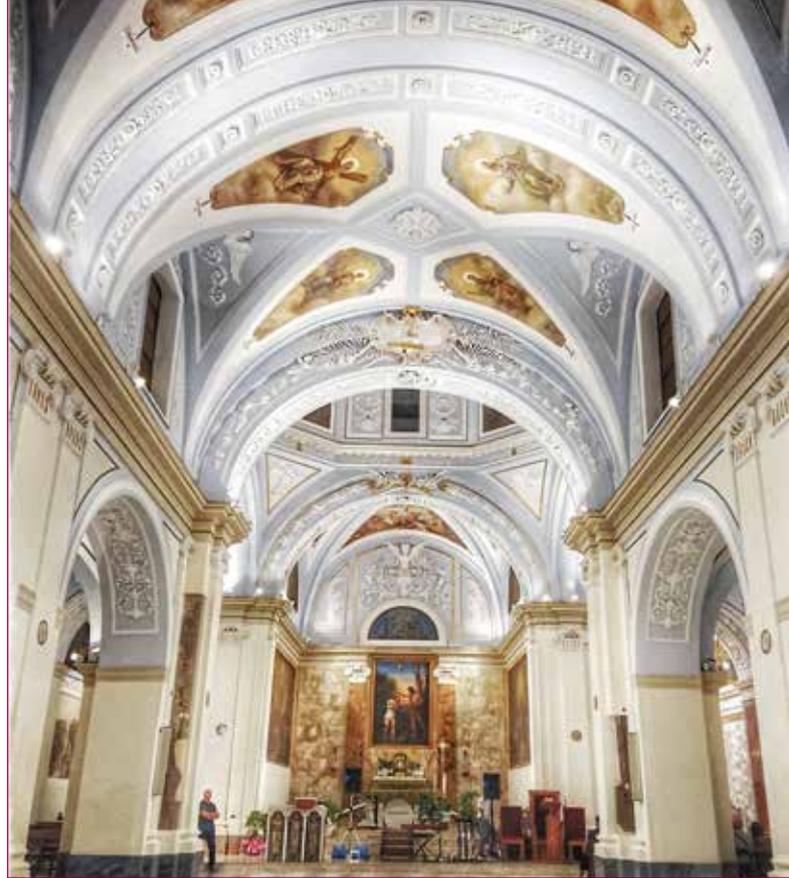
Fig. 2 - Mondragone (CE), Basilica Minore di Maria SS. Incaldana. La navata centrale dopo i lavori di restauro (Foto di A. Razzano).
